Lalandia, Billund
Design PLUS 6 Huse
Birkestien 127, 133 og 137
7190 Billund
Undersøgelse af tagkonstruktion
Sagsnr. 1661

Rapport nr.: 1661-001

Blumensaat Fugt- og Byggeteknik
19-10-2020

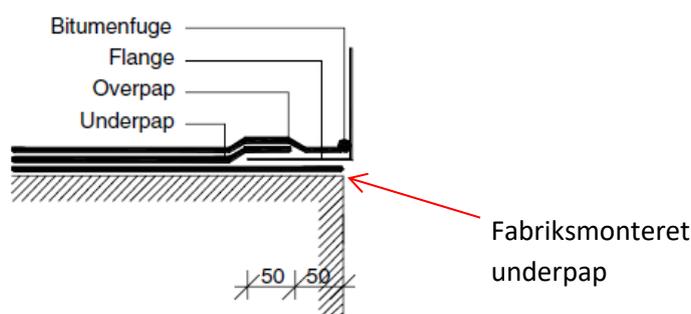
Figur 8.1.2: Inddækning af flange med to lag tagpap.

Med hensyn til tagpappen afslutning på plastflange ved taghætten kan det nævnes at ifølge TOR-Anvisning 23 "Udførelse" august 2004, der var gældende på udførelsestidspunktet, burde der været monteret en underpap strimmel fra den fabriksmonterede underpap og ca. halvt ind på plastflangen ved taghætten, hvor efter overpappen burde have været ført helt ind på flangen, se nedenstående figur:

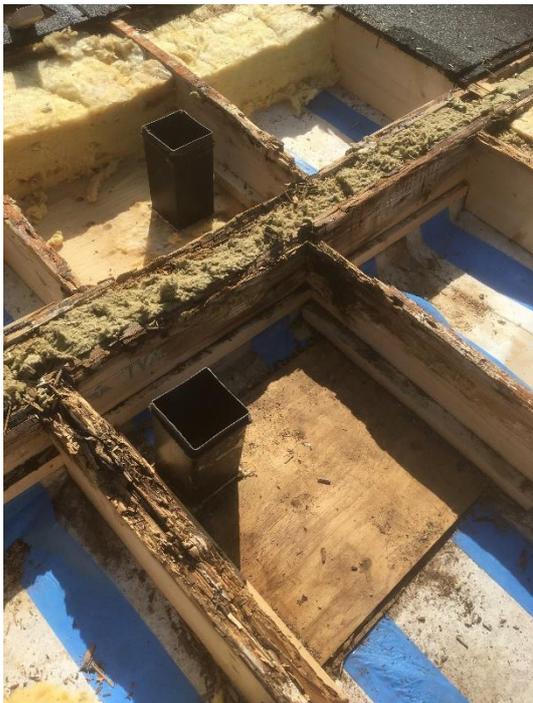
I den forbindelse er der tidligere foretaget en opskæring af tagkonstruktion ved en taghætte, se foto 1 – 3.

Foto 1: Foto af tagkonstruktion ved tidligere undersøgelse, (foto tilsendt af Jesper Fuglsang).

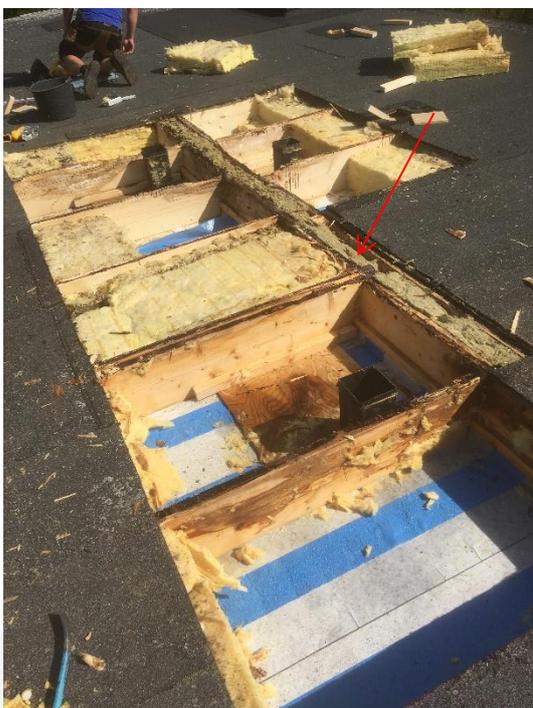
Foto 2: Foto af tagkonstruktion ved tidligere undersøgelse, (foto tilsendt af Jesper Fuglsang).

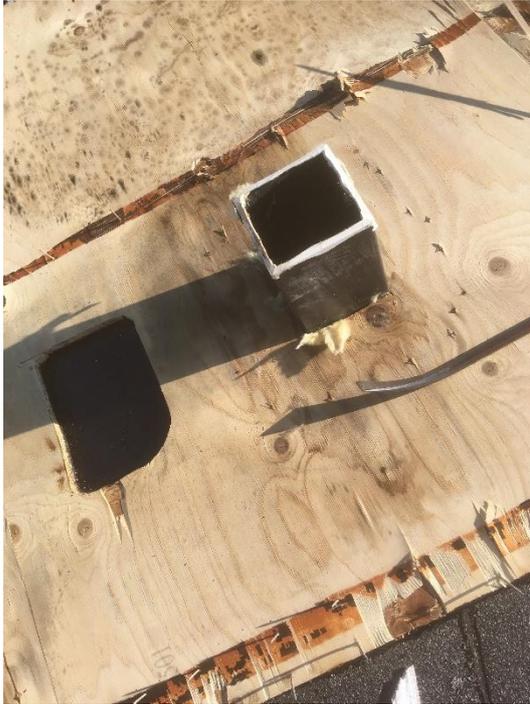
Foto 3: Foto af tagkonstruktion ved tidligere undersøgelse, (foto tilsendt af Jesper Fuglsang).

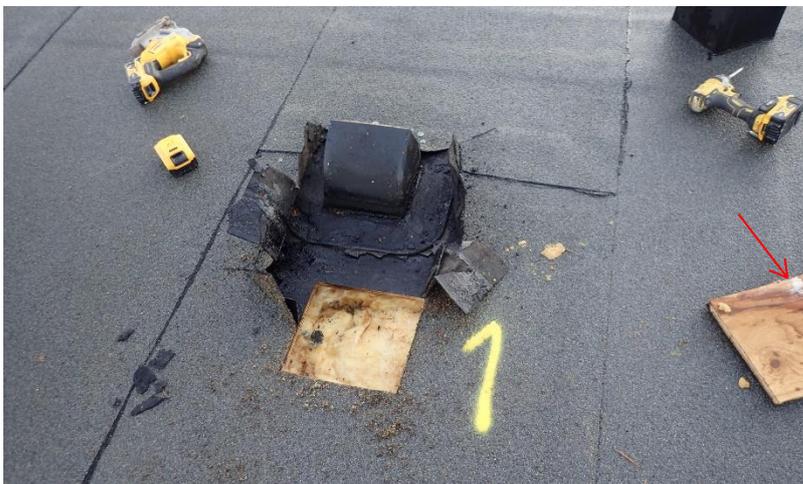
Ved opskæring af tagpappen kan det konstateres, at der står vand i mellem under-pap og krydsfinerplade. Det kan konstateres, at plastflange ved taghætte er revnet, således at der kan trænge vand ind under flangen. Ved opskæring af krydsfinerplade kan der konstateres begyndende nedbrydning af pladen.

Foto 4: Opskæring nr. 1 er foretaget ved boligen Birkestien 127. Bemærk: Der ses begyndende nedbrydning af krydsfinerplade, ved rød pil.

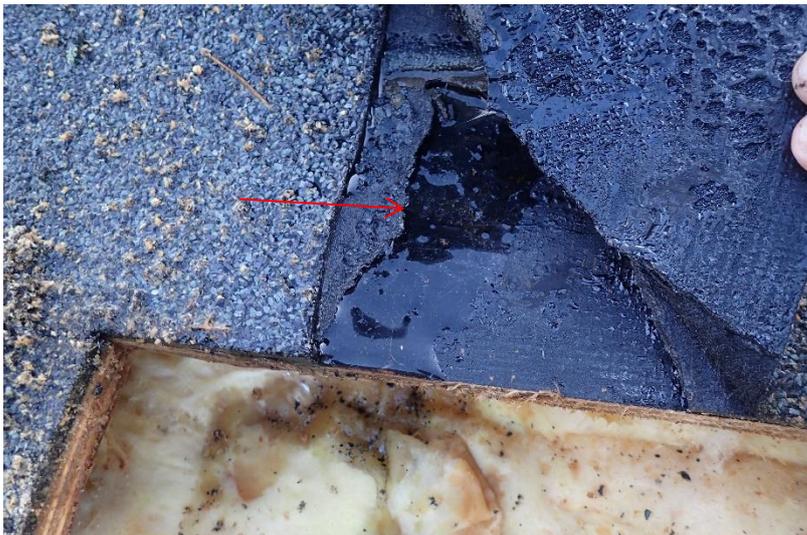
Foto 5: Der er vand i mellem underpap og krydsfinerplade

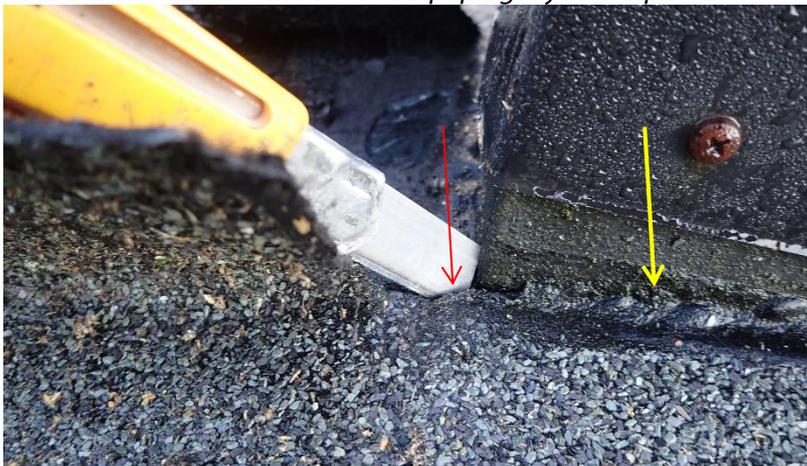
Taghæfterne er placeret oven på underpappen, (der formentlig er påsvejest de pre-fab. tagkassetter på fabrikken). Overpappen er svejst ind på plastflangen og er afsluttet med fuge mellem plast taghætte og kant af overpap, se foto 6. Det kan ligeledes konstateres, at overpappen ikke er særlig godt svejst til plastflange ved taghætte, da den let lader sig rive af.

Foto 6: Taghætte er revnet ved hjørne, ved rød pil. Bemærk: Der er påført fugt mellem kant af overpap og plast taghætte, ved gul pil.

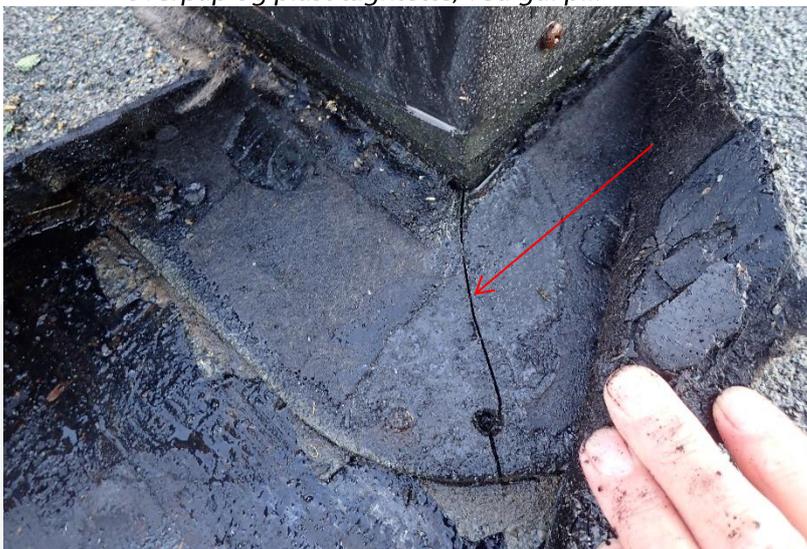
Foto 7: Der ses tydelig revne i flange ved taghætte

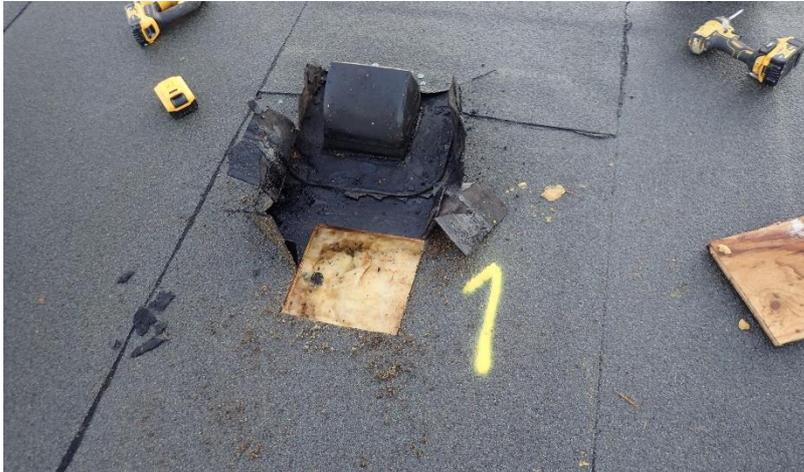
Det vurderes, at årsagen til der sker vandindtrængning til boligerne er, at der er utætheder ved taghætterne, dels som følge af, at tagpap er dårligt / mangelfuldt påsvejst plastflanger ved taghætterne, og dels at taghætterne er revnede. Dette illustreres af, at plast taghætterne var revnede ved alle undersøgelsesområder.

Foto 8: Overpap er dårligt svejst til flange ved taghætte

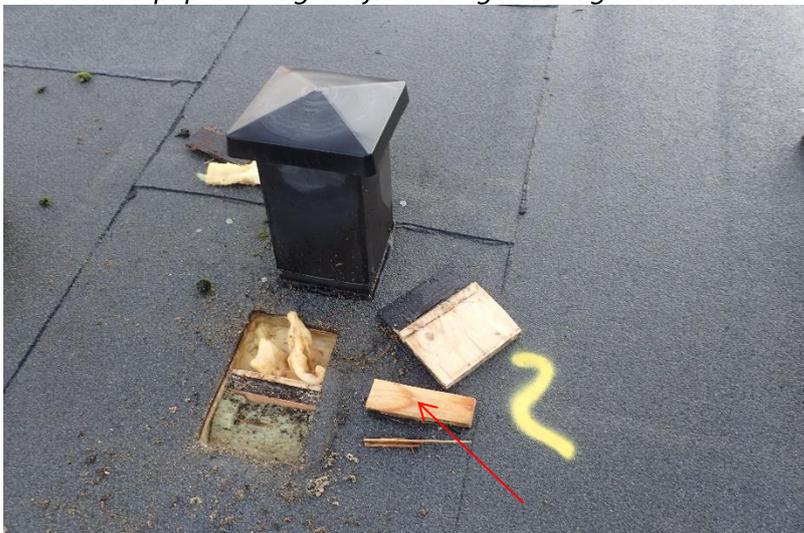
Det kan konstateres, at plastflange ved taghætte er revnet ved hjørne, og den øverste del af taghætten. Ved opskæring af krydsfinerplade kan det konstateres, at krydsfinerplade er kraftig opfugtet i den del, der er monteret lige ved taghætte.

Foto 9: Opskæring nr. 2 er foretaget ved boligen Birkestien 127. Bemærk: Krydsfinerplade er kraftigt opfugtet i det stykke der er monteret lige ved taghætte, markeret med rød pil.

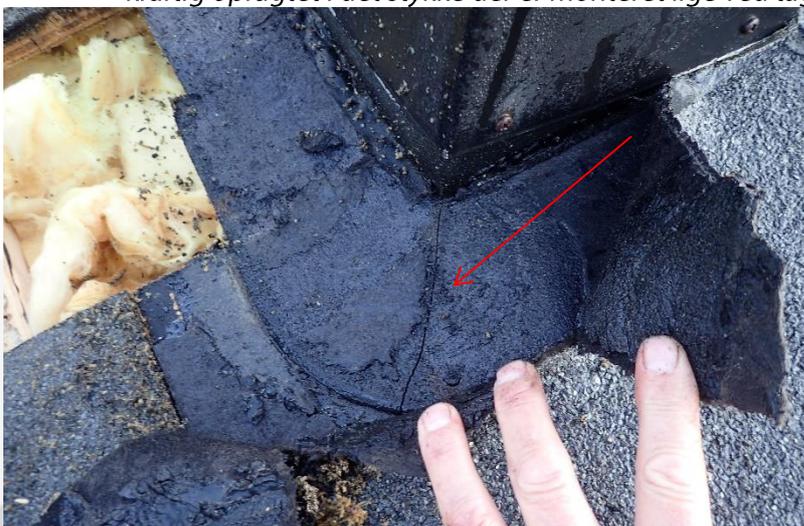
Foto 10: Flange ved taghætte er revnet ved hjørne af taghætten, ved rød pil

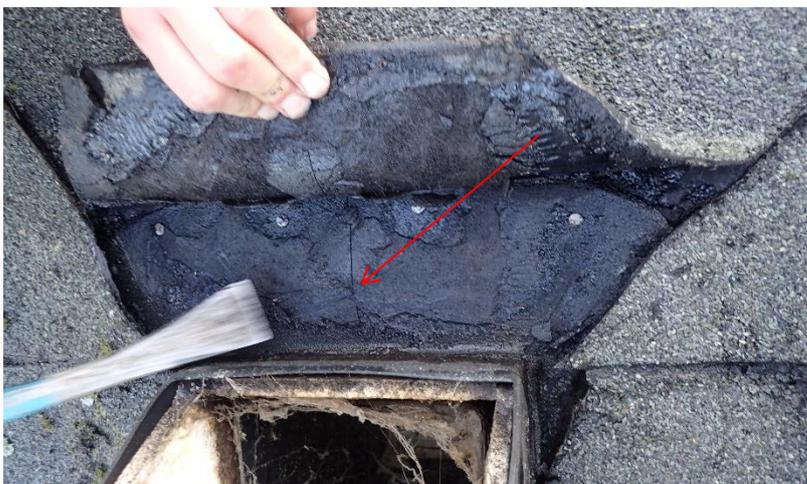
Foto 11: Flange ved taghætte er revnet ved øverste del af taghætten, ved rød pil, se foto 12

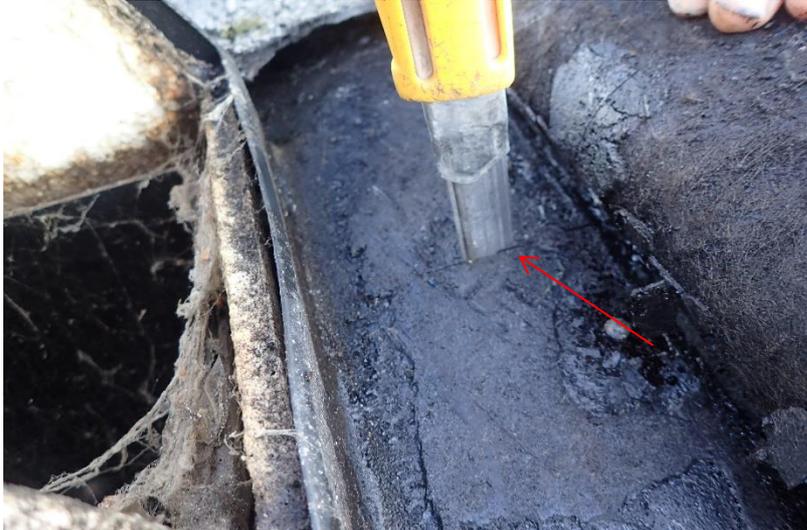
Foto 12: Flange er revnet ved øverste del af taghætten, ved rød pil

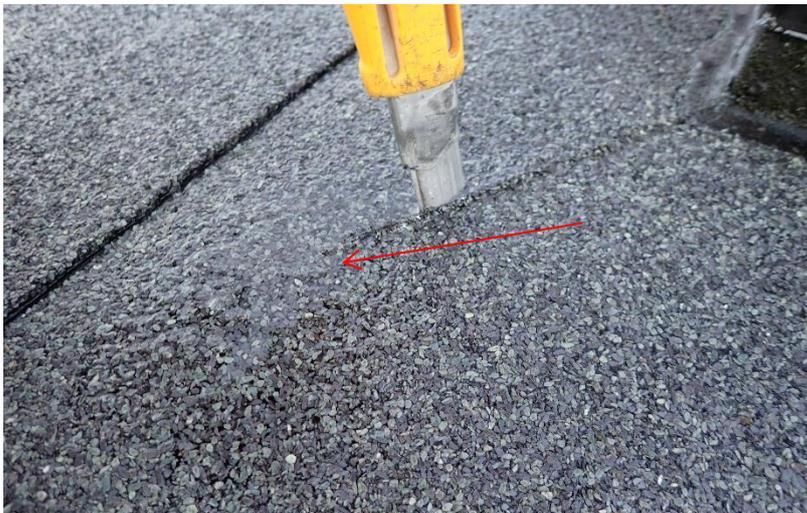
Ved opskæring af overpap kan det konstateres, at der løber der vand ud af snittet, der står således vand under tagpapdækningen. Ligeledes kan det konstateres, at der står vand i mellem flange ved taghætte og krydsfinerplade.

Foto 14: Ved opskæring af overpap løber der vand ud af snittet, ved rød pil.

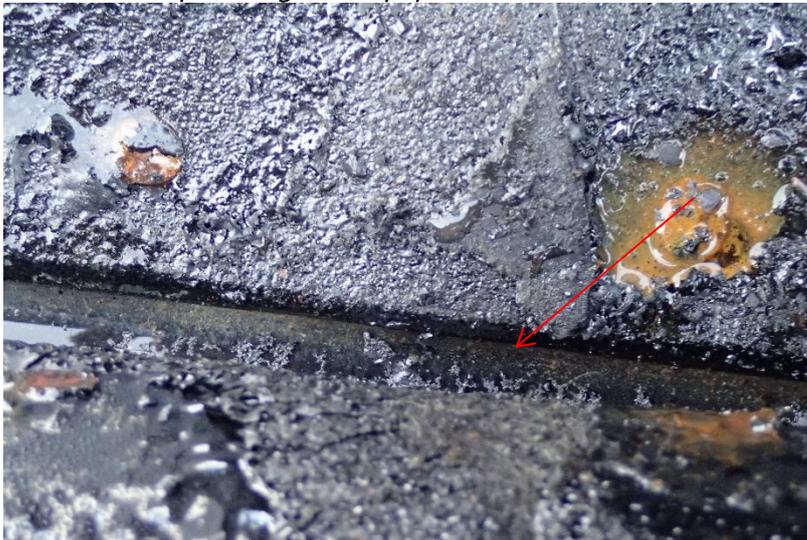
Foto 15: Der er vand i mellem flange ved taghætte og krydsfinerplade

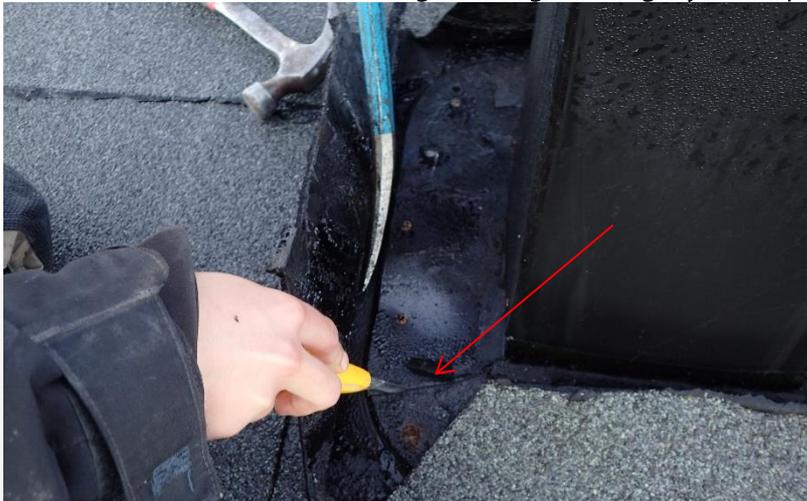
Foto 16: Flange ved taghætte er revnet ved hjørne af taghætten, ved rød pil, se foto 17

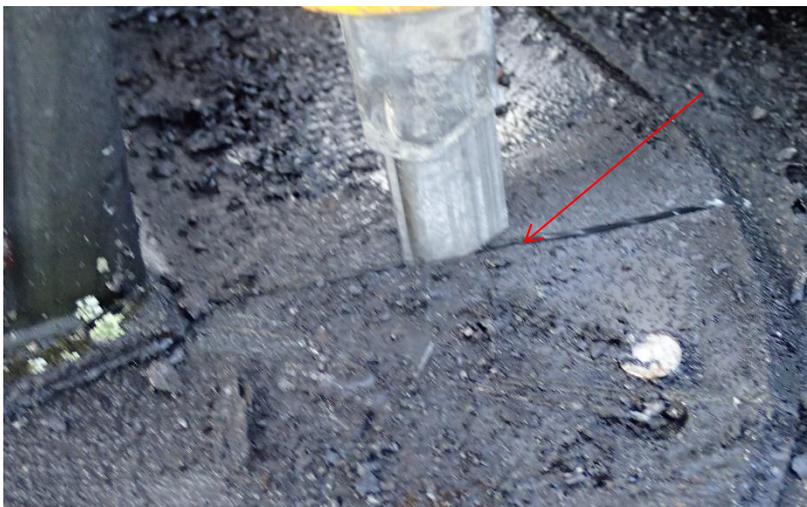
Flange ved taghætte er revnet ved hjørne af taghætten, der kan således trænge vand ned under flangen.

Foto 17: Flange er revnet ved nederste hjørne af taghætten, ved rød pil

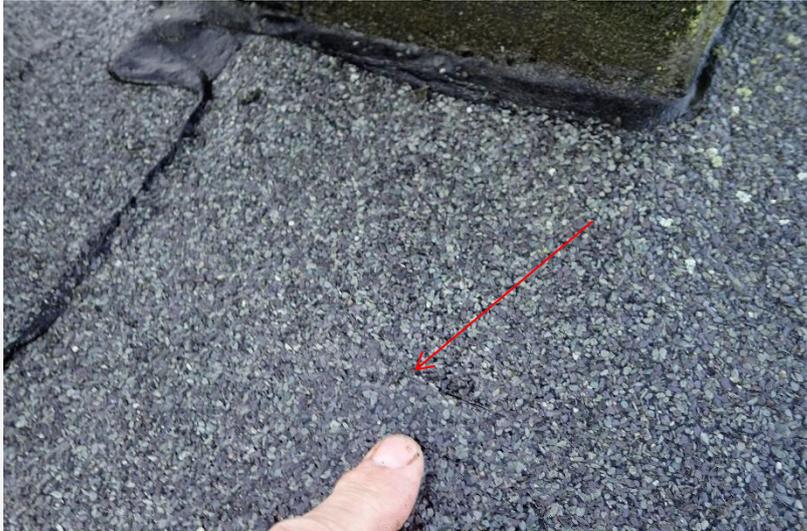
Foto 19: Ved opskæring af overpap nedenfor taghætte løber der vand ud af snittet, ved rød pil.

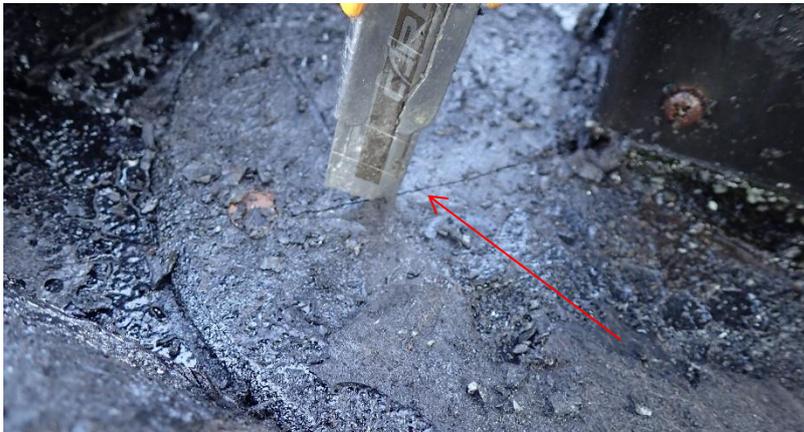
Foto 20: Flange er revnet ved nederste hjørne af taghætten, ved rød pil

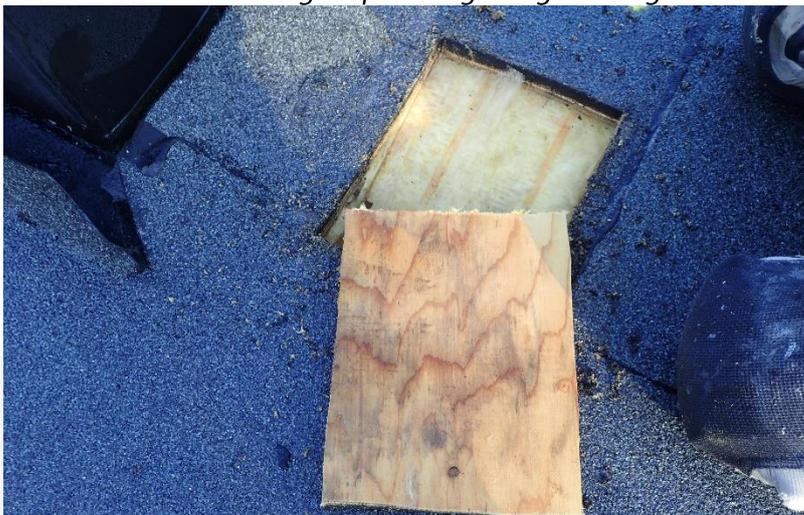
Foto 22: Krydsfinerplade føles våd på underside

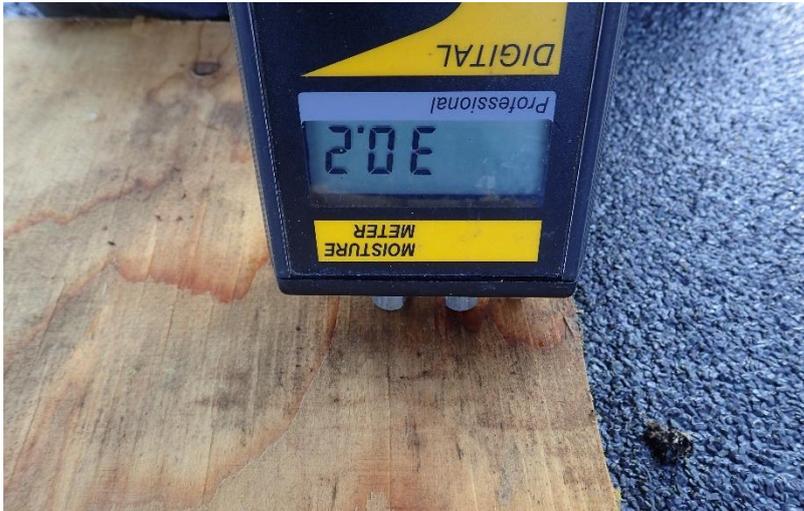
Det kan konstateres, at der ved opskæring af overpap nedenfor taghætte løber vand ud af snittet. Ved opskæring af tagpap ved taghætte kan det konstateres, at plastflange er revnet ved nederste hjørne af taghætten. Der blev foretaget opskæring af tagdækning tagpap nedenfor taghætte og det kan konstateres, at krydsfinerplade føles våd på underside. Ved fugtmåling med Tramex PTM 6005 indstiksmåler, kan der registreres et fugtniveau over 25 i krydsfinerplade (pladen er kraftig opfugtet).

Foto 23: Der kan registreres et fugtniveau over 25 i krydsfinerplade

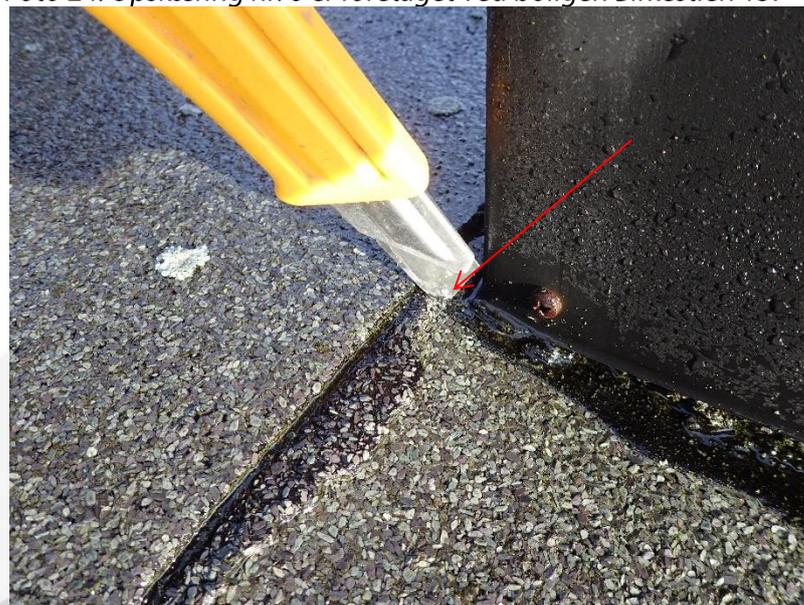
Foto 25: Der kan registreres revne ved nederste hjørne af taghætte, se også foto 26

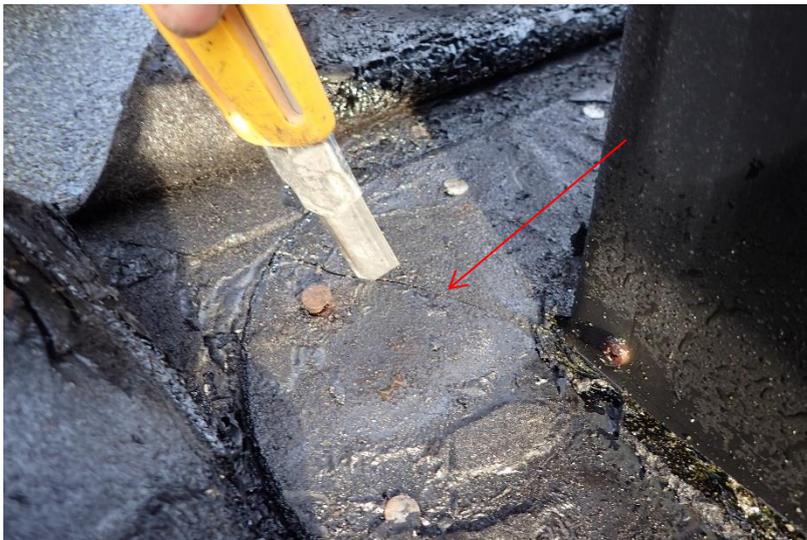
Foto 26: Der ses revne ved flange ved taghætte

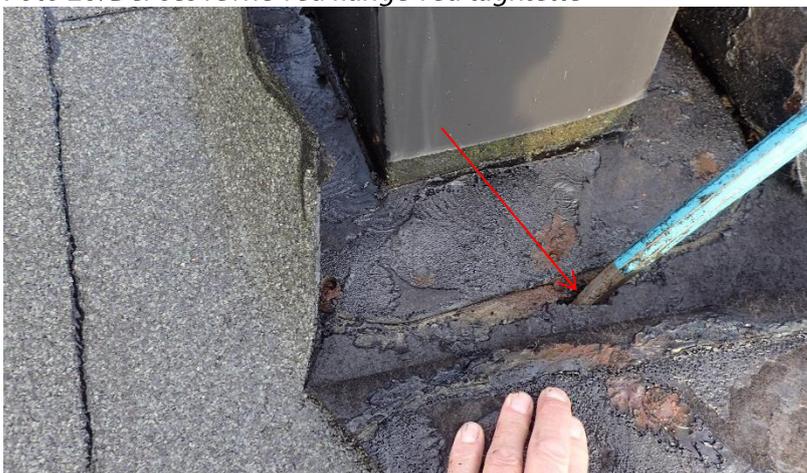
Ved opskæring af tagpappen kan det konstateres, at der er revner i flange ved taghætte. Ved underkant af taghætte er krydsfinerplade stærkt nedbrudt. Der kan uden besvær trykkes et koben igennem krydsfinerpladen.

Foto 27: Krydsfinerplade er stærkt nedbrudt ved underkant af flange ved taghætte, Der kan uden besvær trykkes et koben igennem krydsfinerpladen, ved rød pil

Det anbefales, at der foretages en udskiftning af plast taghætterne til taghætter af sort pulverlakeret aluminium. Taghætterne skal være kondens isoleret med minimum 15mm EPS/mineralulds-isolering. I forbindelse med udskiftningen anbefales det, at nedbrudt og våd krydsfinerplade samt opfugtet/ våd isolering udskiftes. Såfremt der er tegn på, at der er sket skade (trænedbrydende svamp) ved bærende trædele i tagkassetten skal dette skiftes og tilstødende bygningsdele behandles med f.eks. ProtoxSvamp.

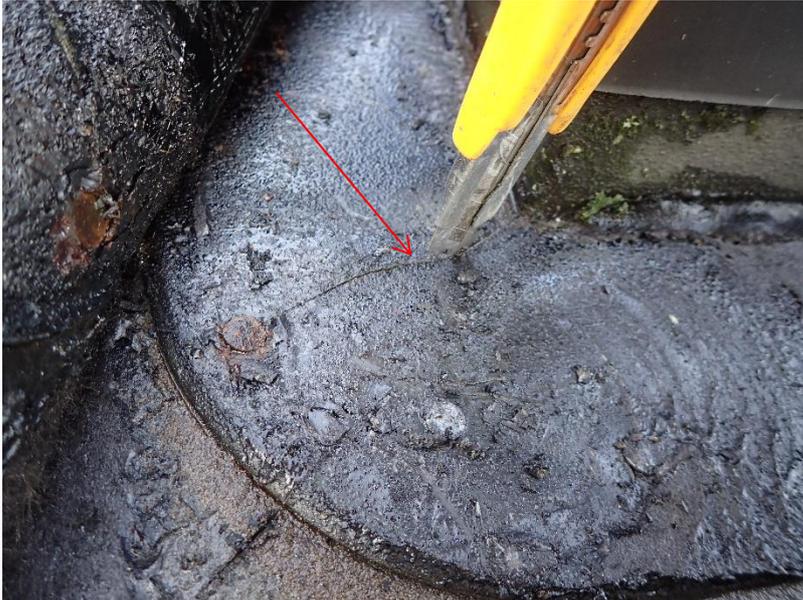
Foto 30: Der ses revne ved flange ved taghætte

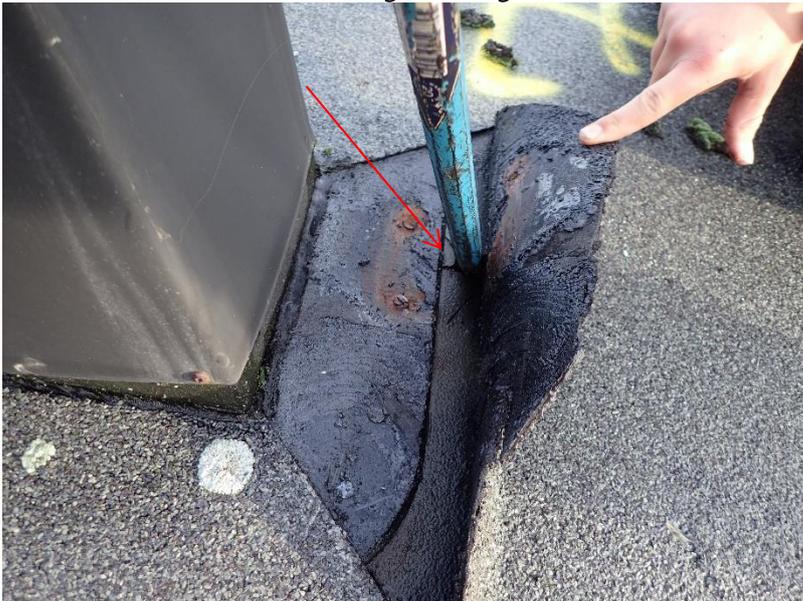
Det kan konstateres, at der er revner ved flange af plast taghætte. Ved underkant af taghætte er krydsfinerplade stærkt nedbrudt. Der kan uden besvær trykkes et koben igennem krydsfinerpladen.

Foto 31: Krydsfinerplade er stærkt nedbrudt ved underkant af flange ved taghætte, Der kan uden besvær trykkes et koben igennem krydsfinerpladen, ved rød pil

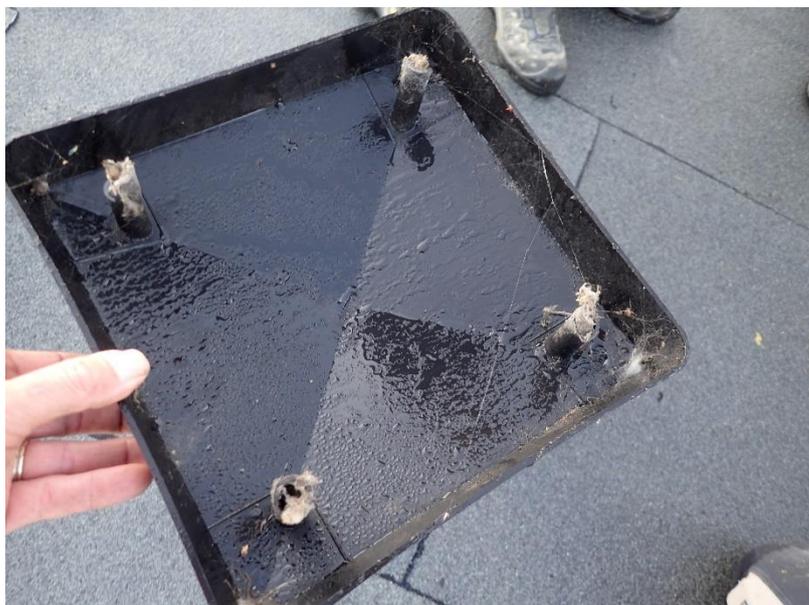
Der kan konstateres, at der er tegn på kondensvand på underside af låg til taghætter, se foto 32. Ved undersøgelse af aftræksrør kan det konstateres, at der ikke ses tegn på, at kondensvand har løbet indvendigt i taghætte.

Foto 32: Der ses tegn på kondensvand på underside af låg til taghætte

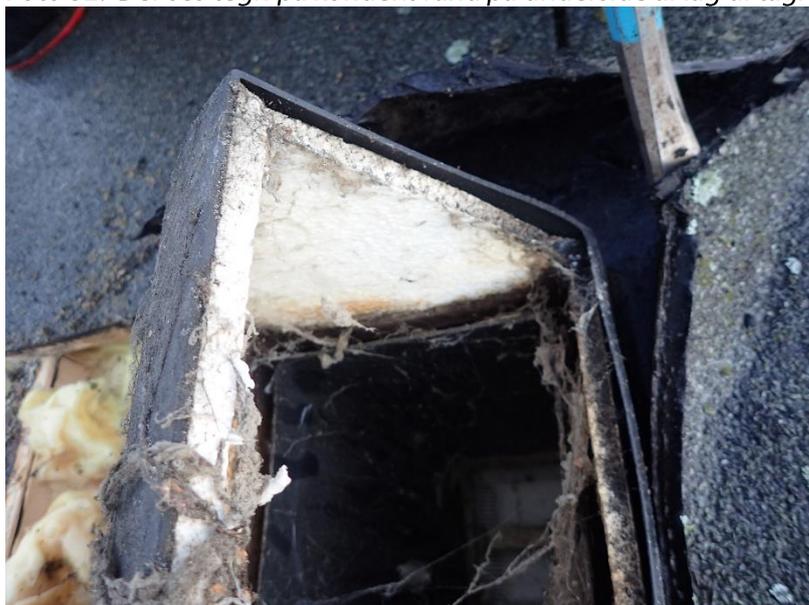
Det vurderes ligeledes, at problemerne med vandindtrængning ikke skyldes kondensvand fra taghætterne, da det ved besigtigelse af disse ikke kunne ses tegn på, at der har løbet kondensvand ned af indvendig side af taghætte/aftræksrør.

Foto 33: Der ingen tegn på at kondensvand har løbet indvendigt i taghætte
