Lalandia, Billund
Design PLUS 6 Huse
Birkestien 127, 133 og 137
7190 Billund
Undersøgelse af tagkonstruktion
Sagsnr. 1661

Rapport nr.: 1661-001

Blumensaat Fugt- og Byggeteknik
19-10-2020

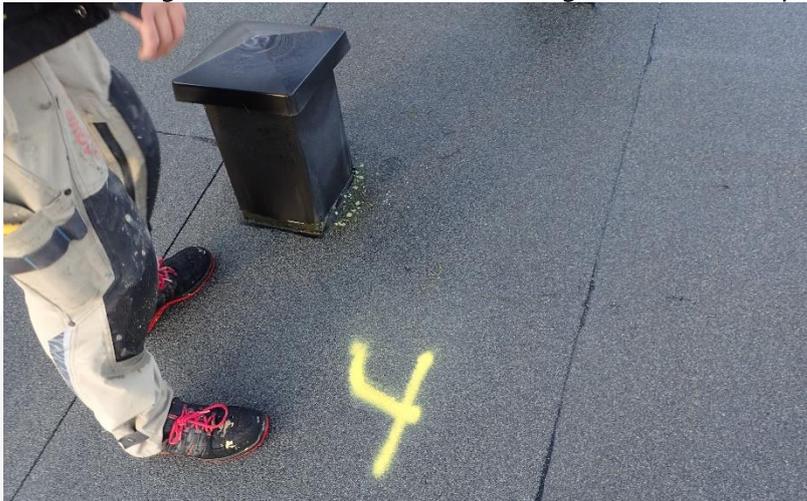
Foto 13: Opskæring nr. 4 er foretaget ved boligen Birkestien 133

Flange ved taghætte er revnet ved hjørne af taghætten, der kan således trænge vand ned under flangen.

Det kan konstateres, at der ved opskæring af overpap nedenfor taghætte løber vand ud af snittet. Ved opskæring af tagpap ved taghætte kan det konstateres, at plastflange er revnet ved nederste hjørne af taghætten. Der blev foretaget opskæring af tagdækning tagpap nedenfor taghætte og det kan konstateres, at krydsfinerplade føles våd på underside. Ved fugtmåling med Tramex PTM 6005 indstiksmåler, kan der registreres et fugtniveau over 25 i krydsfinerplade (pladen er kraftig opfugtet).

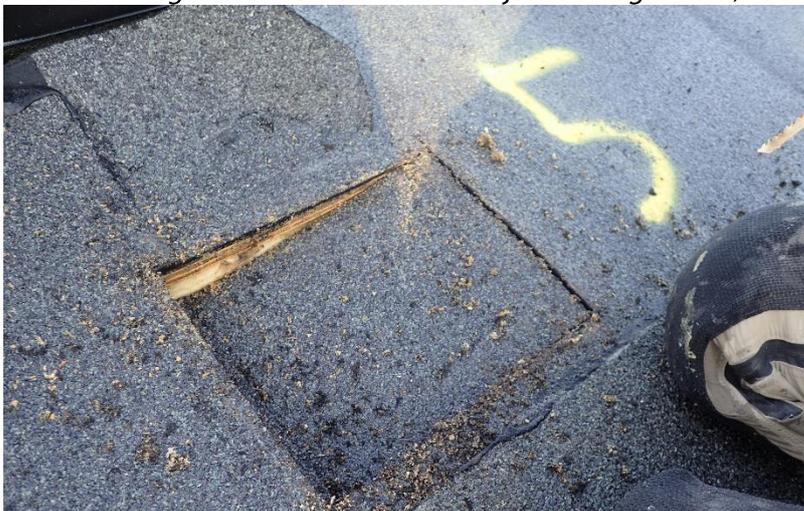
Foto 21: Der blev foretaget opskæring af tagdækning nedenfor taghætte

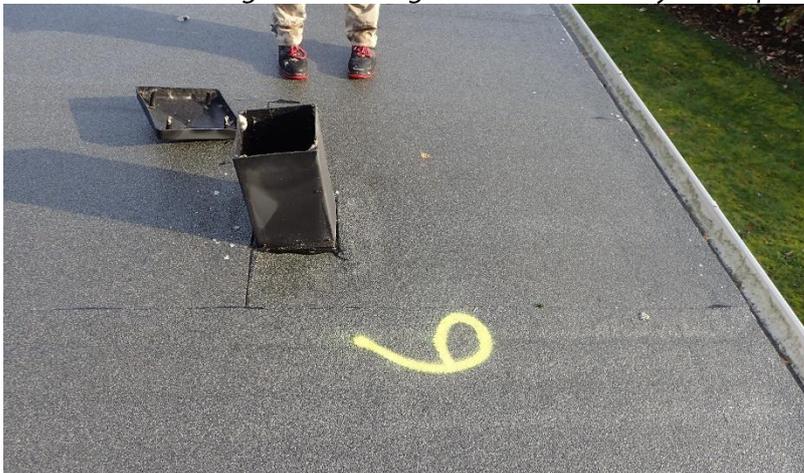
Foto 24: Opskæring nr. 6 er foretaget ved boligen Birkestien 137

Ved opskæring af tagpappen kan det konstateres, at der er revner i flange ved taghætte. Ved underkant af taghætte er krydsfinerplade stærkt nedbrudt. Der kan uden besvær trykkes et koben igennem krydsfinerpladen.

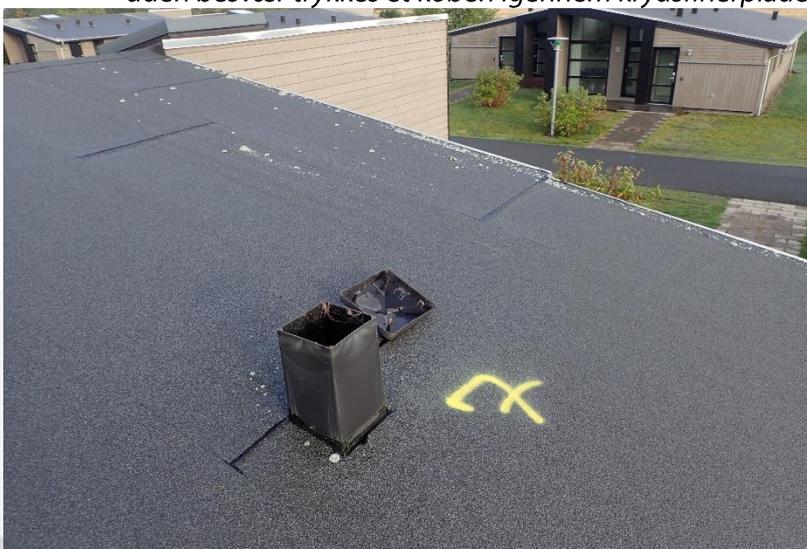
Foto 29: Opskæring nr. 7 er foretaget ved boligen Birkestien 137

Det kan konstateres, at der er revner ved flange af plast taghætte. Ved underkant af taghætte er krydsfinerplade stærkt nedbrudt. Der kan uden besvær trykkes et koben igennem krydsfinerpladen.
